Der Gutbrod Atlas 800

ein Restaurierungsprojekt der
FHTW Berlin in Kooperation mit dem
Deutschen Technikumuseum Berlin

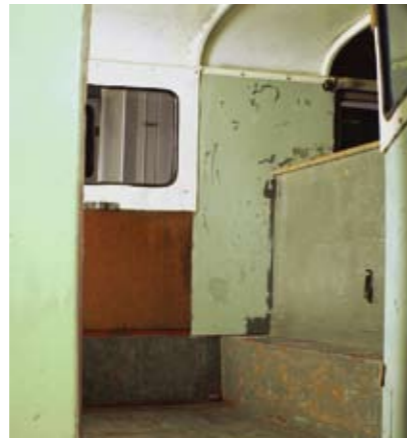
4 Nach der Restaurierung, jedoch vor der Retusche der großflächigen Fehlstellen in der Wand; ohne die herausnehmbaren Sitzbänke wird der hohe Abnutzungsgrad des Laderaums sichtbar. Die Fehlstellen in der grauen Wandfarbe haben damit nichts zu tun und wurden, um ein einheitliches Bild des Innenraums zu erreichen, farblich angeglichen. (Foto Linke)

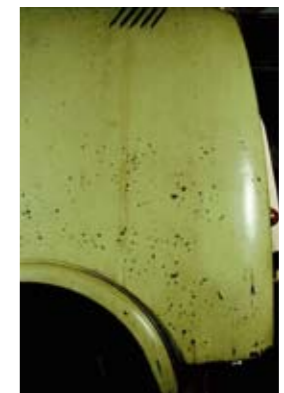
9 Heck während der Arbeiten: die losen Lackschollen sind gestiftet, eine letzte Reinigungsstufe zum Entfernen der Rostläufer steht noch bevor. (Foto Berlin)

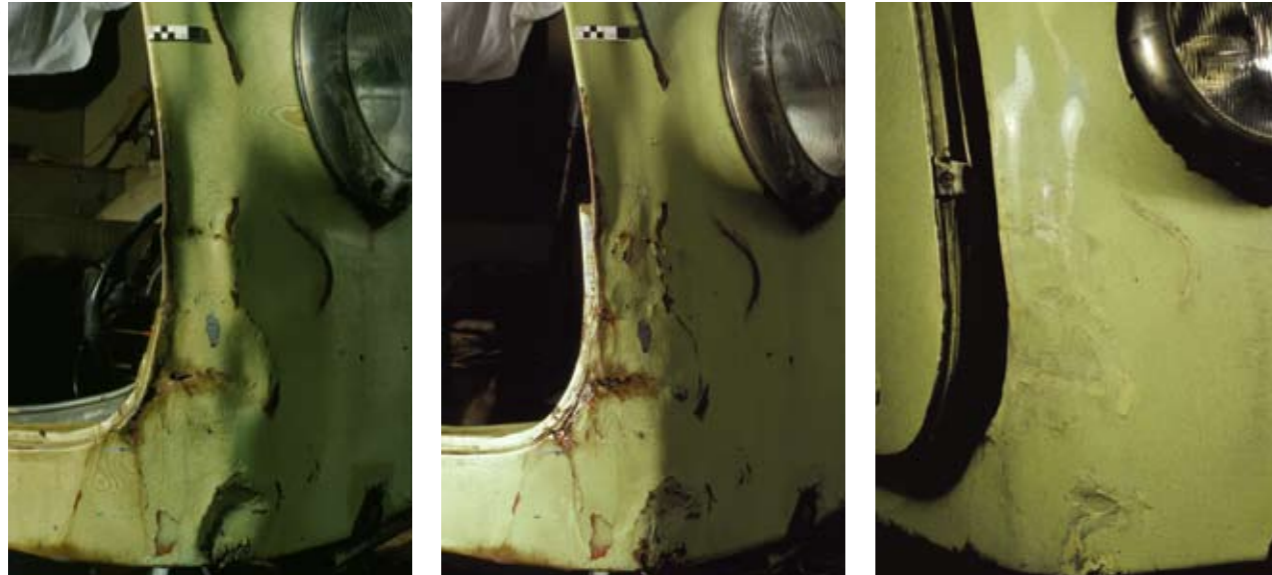
1 Front vorne rechts; Stauchung des Blechs behindert das Schließen der Tür und beeinträchtigt die einheitliche Form der Karosserie (Foto Karp)

2 Front vorne rechts soweit ausgebeult, dass die Form wieder erkennbar ist und die Tür sich schließen lässt; eine vollständige Rückformung war nicht beabsichtigt, um die Spuren der Vergangenheit nicht zu verstecken; der Verlust an Lack während der Rückformung war minimal. (Foto Karp)

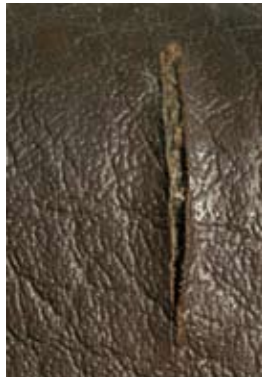
3 Kunstlederbezug der vorderen Sitzbank des Fahrgastraums: Riss (Foto Tietijan)

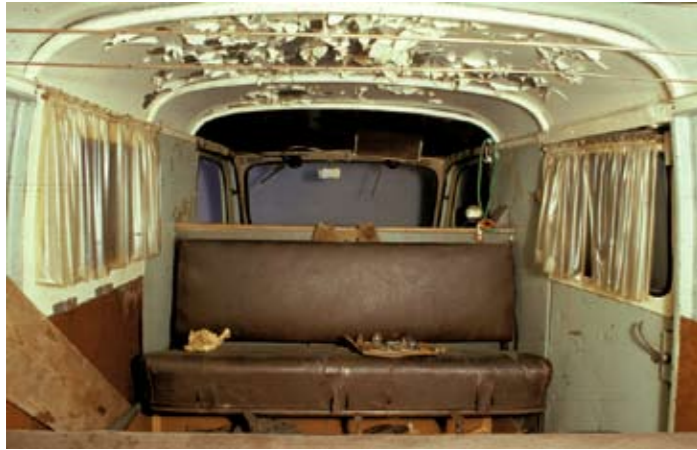
1 Fahrgastraum in Zustand vor der Restaurierung, Blick vom Heck Richtung Front; vom Fahrzeughimmel abblätternde weiße Farbe, an den Fenstern vergilbte PVC-Vorhänge; im Vordergrund weiße Stangen, die zur Nutzung des Wagens als Wohnmobil eingebaut worden waren. (Foto Hermann)

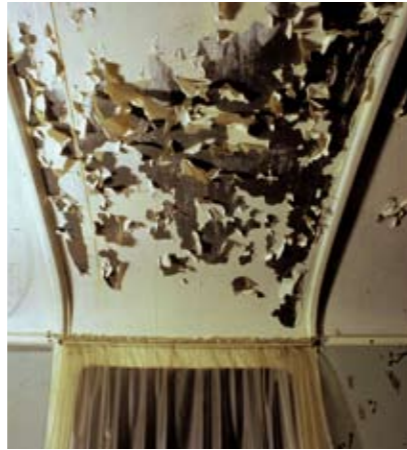
2 Großflächig abblätternde Partie des weißen Lacks zwischen Fenster und Tür des Fahrgastraums; im Zuge der Umnutzung war der in der Fahrerkabine noch sichtbare braune Deckenlack mit ungenügender Haftung überstrichen worden. (Foto Schieck)
